אתרי מורשת

במועצה האזורית חוף אשקלון

מועצה לשימור
אתרי מורשת בישראל

קיבוץ זיקים

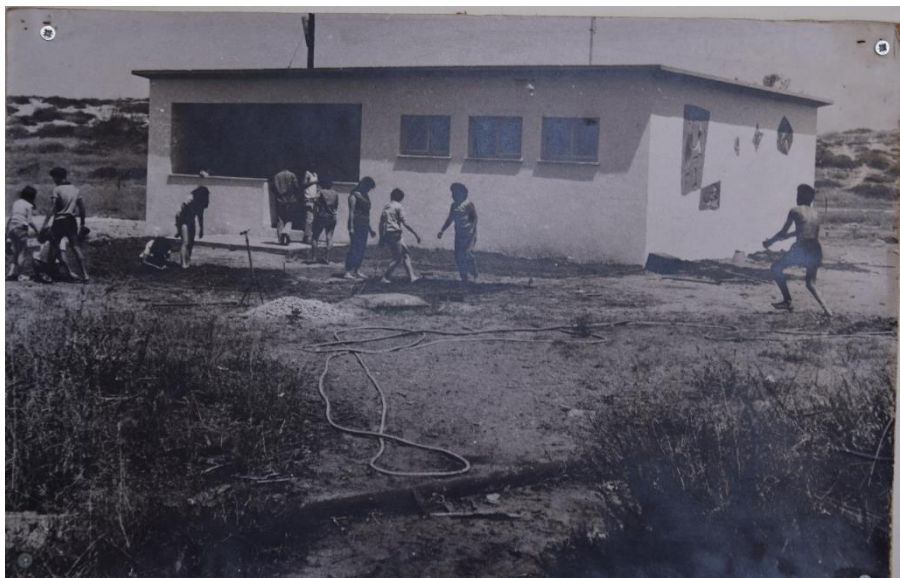
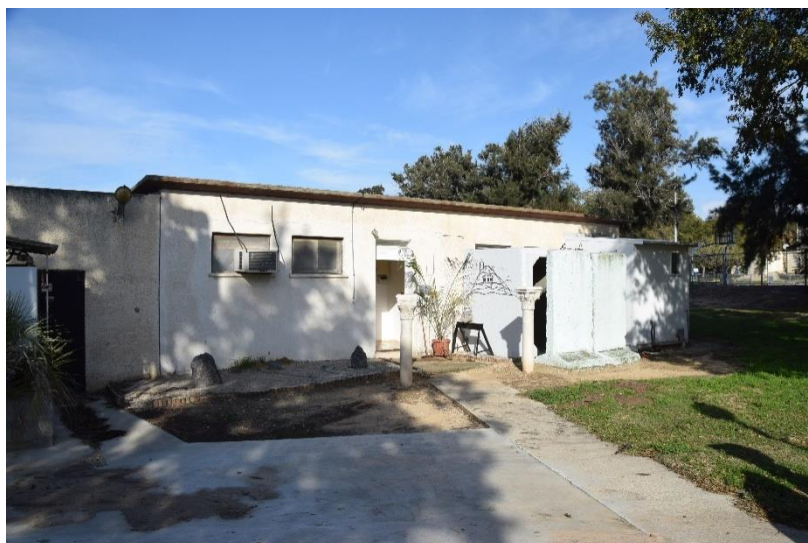
אתר מס' 1 – הארכיון (בית ילדים ונוער)

כללי: במקור היה מבנה מלבני בעל גג בטון שטוח ולו כרכוב בולט. במהלך השנים הוספו לו תוספות; הרחבה ממערב ותוספת יחידת בטון ממוגנת מדרום. הפתחים שונו עם הזמן.

בכניסה לארכיון שני עמודי בטון יצוקים שהובאו מבית עלמי שבכניסה לקיבוץ.

מצב פיזי: טוב.

א. שילוט הסבר.

ב. המשך שימוש.

ג. תיעוד מקדים ובחינת שימור ושיקום המבנה.

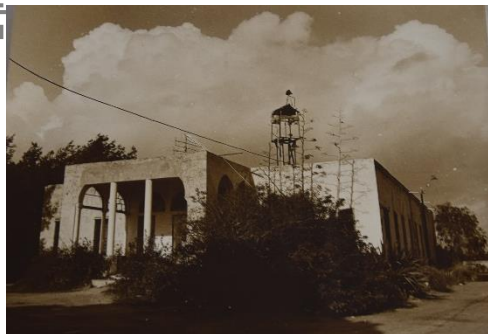
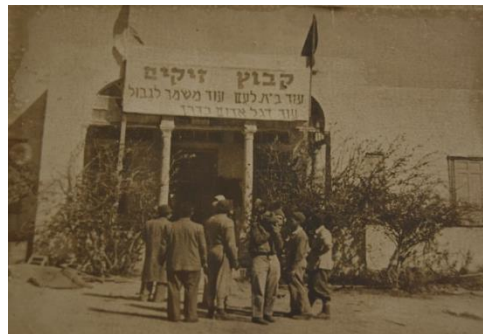
אתר מס' 2 – בית עלמי ("הבית הערבי")

כללי: מבנה מורכב בעל חלל מרכזי (ליוואן) וסביבו שמונה חדרים. הכניסה הראשית דרך מרפסת במערב. חלונות מלבניים ומקושטים.

מימין: חנוכת זיקים, 1949, משמאל: המבנה ממערב ומגדל תצפית צמוד לו

- שילוט הסבר.
- שילוב במסלולי סיור.
- פיתוח המרחב ההיקפי וחביבור עם מגדל המים.

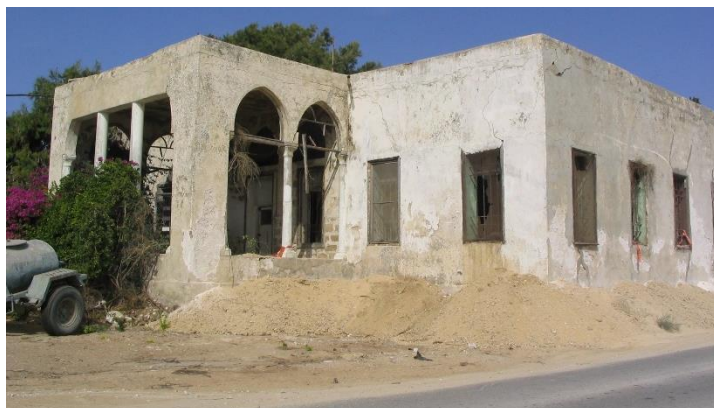
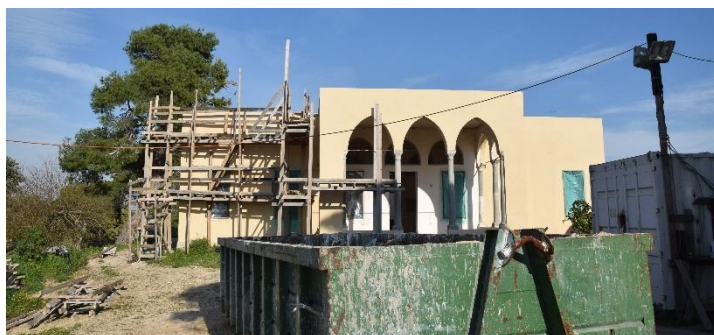
חומרי בנייה: בלוקים, טיח, אלמנטים טרומים מבטון, אריחים מצויירים, ציורי קיר ועוד.

מצב פיזי: טוב, בתהליך שיפוץ ושיקום.

הרחבת הפתחים
במערב, שיחזור,
2015

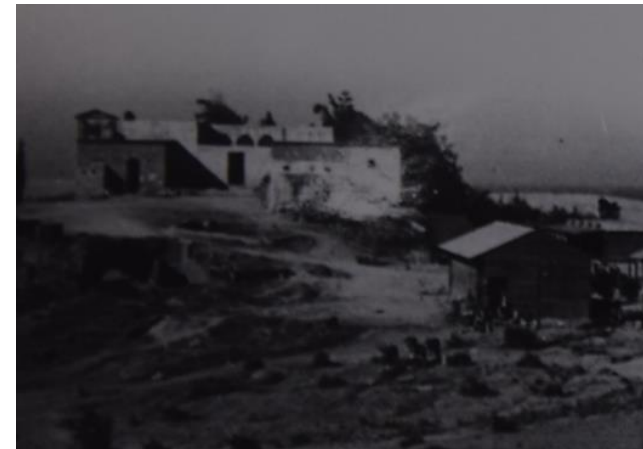
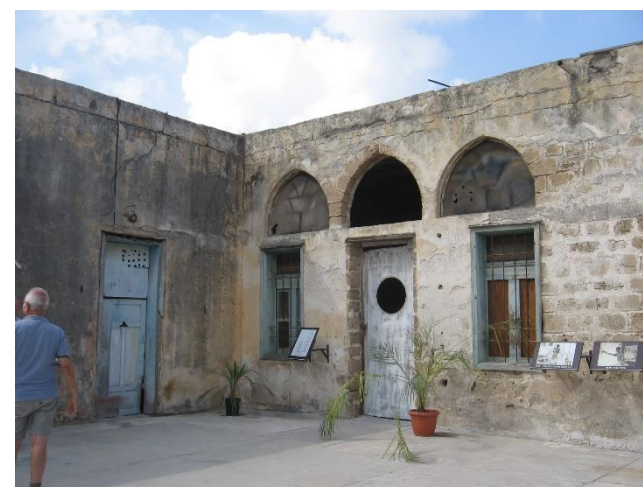
אתר מס' 2 – בית מוסא עלמי (הבית הערבי)

תכנית הבית (אלפרוביץ', 2003)

למעלה: חזית מערבית עם צריפי המשק. למטה: החצר הפנימית ושילוט, 2009, באמצע: על הבית, עלון זיקים

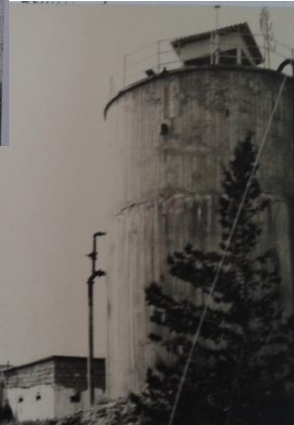
אתר מס' 3 - מגדל מים

מגדל המים נבנה בשנים הראשונות של המשק, כנראה בראשית שנות החמישים. בראשו היה מבנה קטן, ששימש לתצפית.

כללי: מגדל בטון גלילי. מאגר המים בחלקו העליון ובסיסו גלילי. צינורות יוצאים ממנו וכן גרם מדרגות ברזל.
חומרי בנייה: בטון.
צמחיה: ברוש צמוד אליו.
מצב פיזי: בינוני.
נגישות: בינונית-טובה.

המגדל בעת בנייתו ובשנים שעל גגו היה מבנה לתצפית.

- א. שילוט הסבר.
- ב. בחינת שימושים במקום.
- ג. שילוב בסביבת בית עלמי ליצירת מתחם היסטורי/תיירותי.

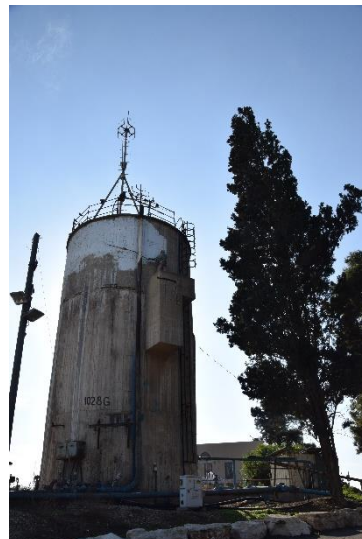
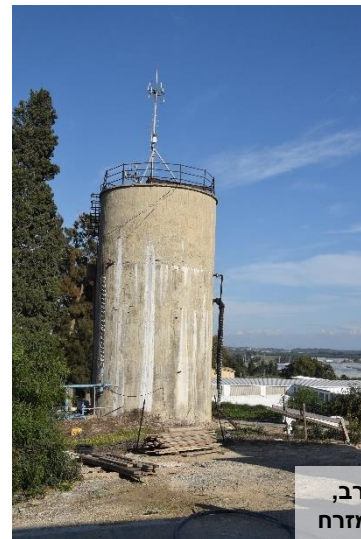
מימין: מבט ממערב, משמאל: מבט ממזרח

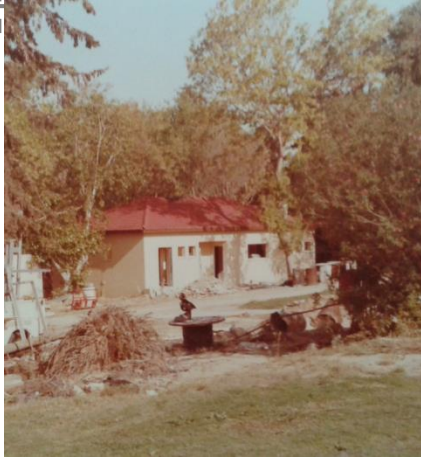
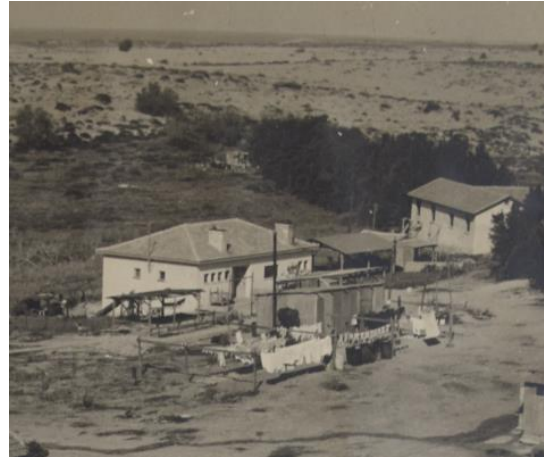
אתר מס' 4 - הנהלת חשבונות (בית תינוקות)

מימין: בשנים הראשונות, משמאל: בעת השיפוץ, 1982, צילום: משה ג.

הוקם כאחד המבנים הראשונים בקיבוץ כבית התינוקות הראשון, ושימש ככזה עד הסבתו להנהלת חשבונות. שופץ בשנת 1982.

כללי: מבנה מלבני בעל גג רעפים ארבע שיפועי משופץ. כיום שני פתחים בחזית הראשית, הדרומית, בעבר היה פתח דלת אחד. חלונות מלבניים קטנים.
חומרי בנייה: בלוקים, טיח, רעפים.
צמחיה: עץ סיסם הודי קרוב.
מצב פיזי: טוב.
נגישות: טובה.

א. שילוט הסבר.

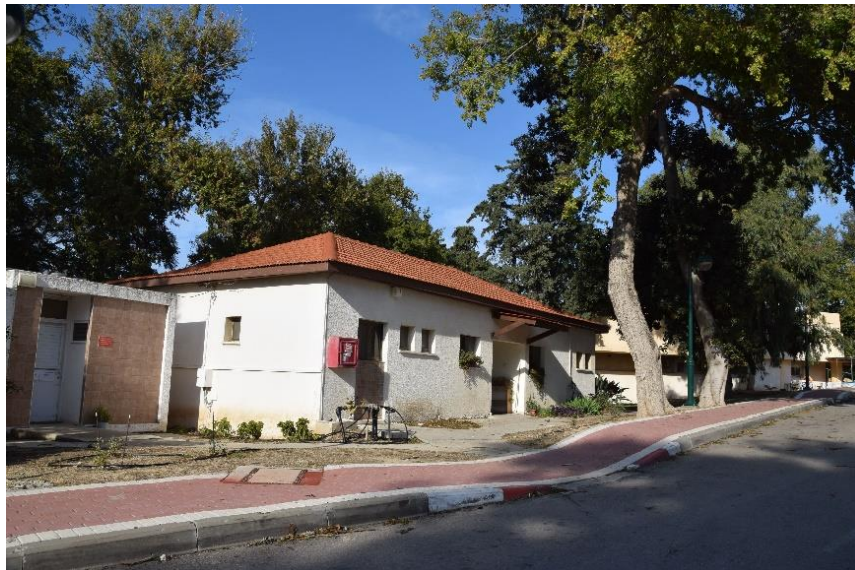
מבט אל המבנה, חזית דרומית

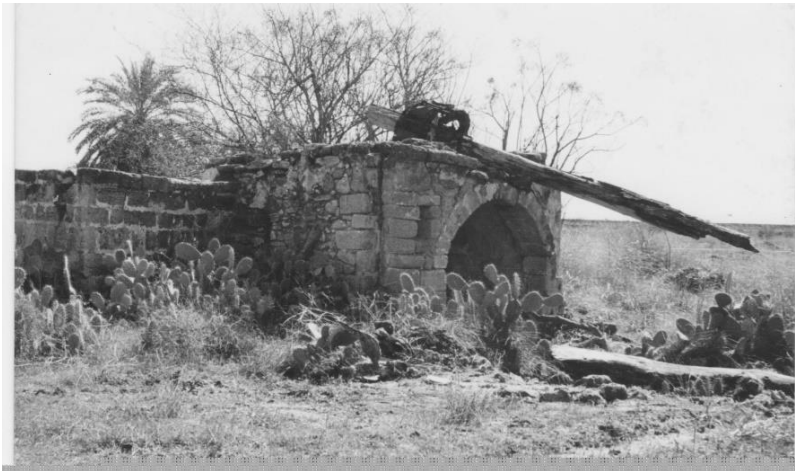
אתר מס' 5 - באר (ליד הרפת)

באר זו, כמו בארות נוספות בתחום הקיבוץ ובקרבתו, שימשה את עלמי לצורך עיבוד אדמותיו, בהם גידלו פירות הדר, חבושים, אנונות, תאנים, גפנים ליין, בננות, גויאבות ועוד. הבאר סיפקה כנראה את המים לבית עלמי. בראשיתה, היתה באר אנטיליה ולאחר מכן עבדה על מנוע דיזל שהעלה את המים לגבעה ושם נאגרו בבריכת מים עגולה שעמדה על גלילים מתחת לעץ תות גדל ממדים (אלפרוביץ' 2003).

צילום היסטורי של באר אנטיליה דומה באזור זיקים

א. בחינה לגבי התאמת האתר כחלק ממערכת אתרי מורשת בקיבוץ.

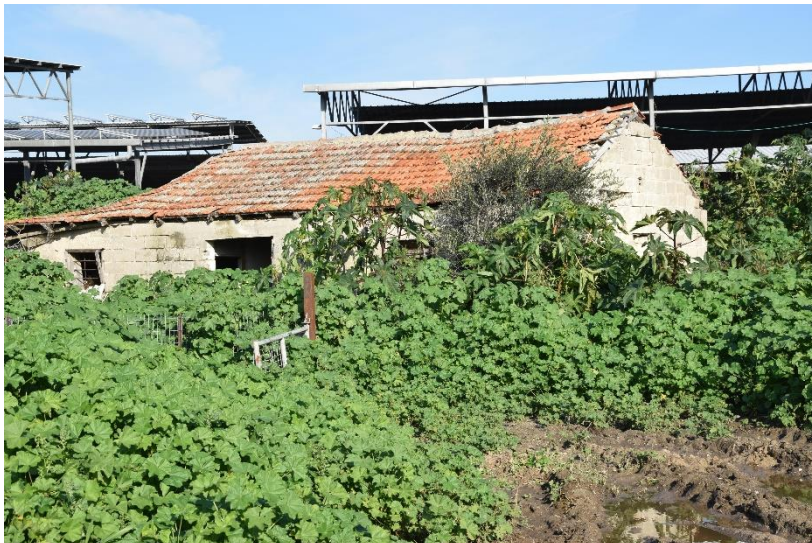
כללי: מבנה מלבני מקורה ברעפים, בו פיר באר ושרידי מנוע. לא נמצאה בריכת אגירה צמודה.
חומרי בנייה: קירות אבן כורכר ובלוקים.
צמחיה: שיחי קיקיון צמודים.
מצב פיזי: גרוע, מסוכן.
נגישות: גרועה.

מבנה הבאר בעל גג הרעפים

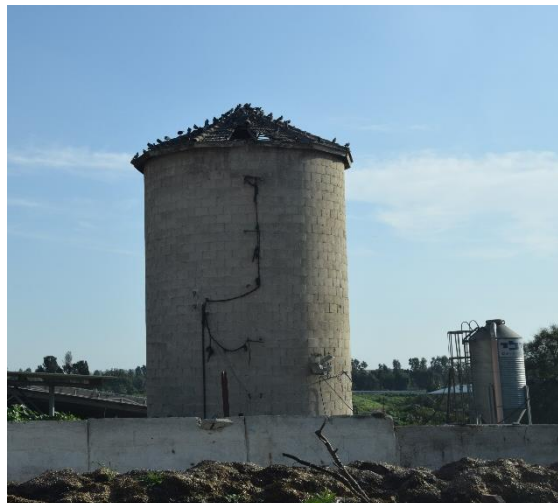
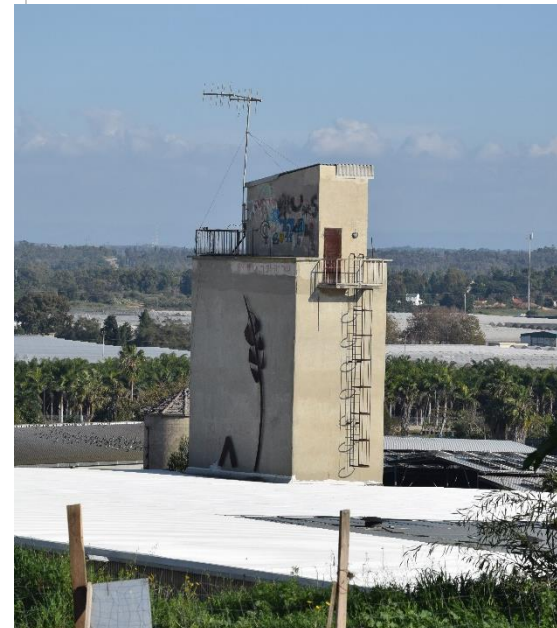
אתר מס' 6 - מבני סילו (עגול ומרובע)

כללי: מבנה גלילי מבלוקים ובראשו גג רעפים קוני. הסילו המרובע גבוה יותר ובנוי בטון.

מצב פיזי: בינוני-טוב.

א. שילוט הסבר.

ב. תיעוד ובחינת שימושים אפשריים.

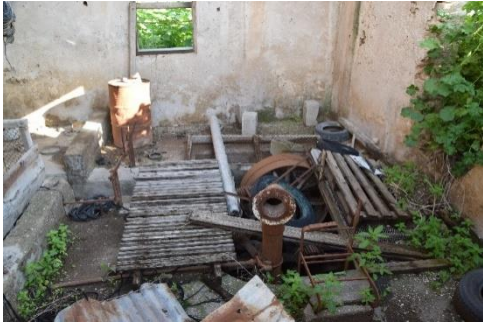
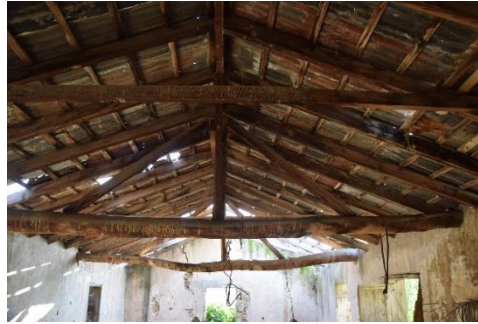
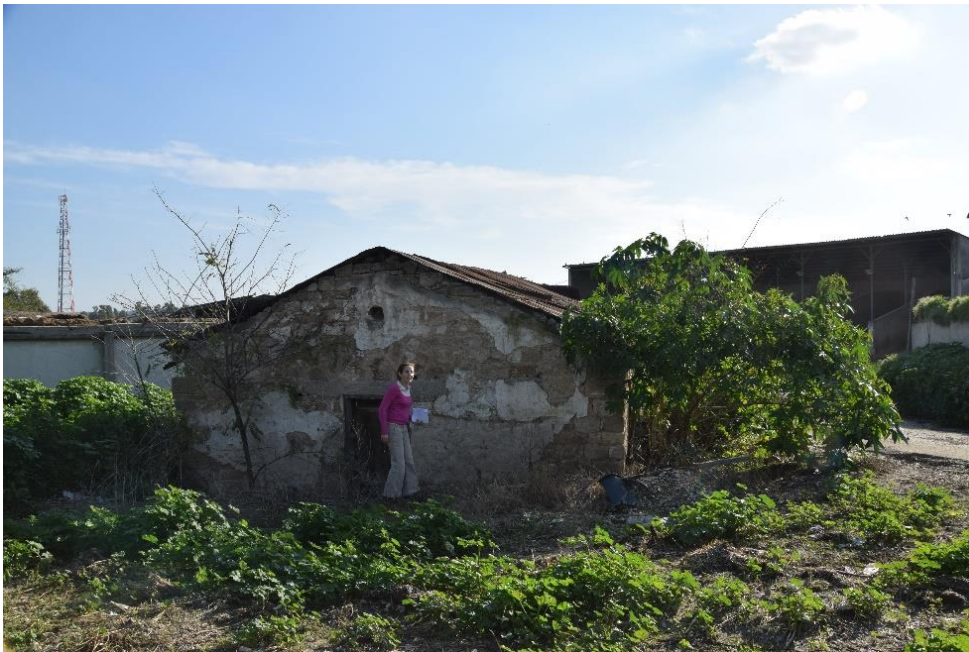
אתר מס' 7 - באר (ליד בור תחמיץ)

כללי: מבנה מוארך, בעל גג רעפים, הנתמך על קורות עץ מרשימות. נראה בה פיר הבאר ושרידי מנוע.

מצב פיזי: גרוע.

מימין: קורות העץ והרעפים, משמאל: פיר הבאר, מכוסה

א. שילוט הסבר.

ב. הכנת תיק תיעוד.

ג. שימוש מחודש למטרות ציבור ותצוגה.

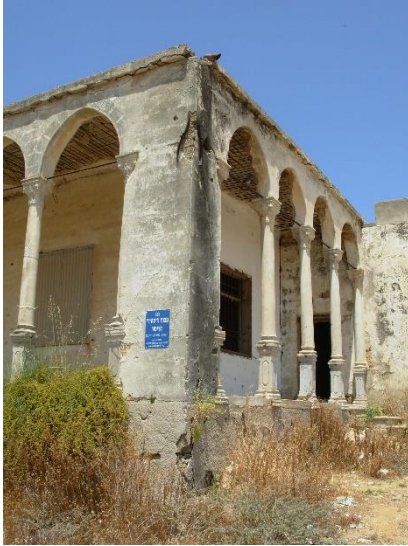
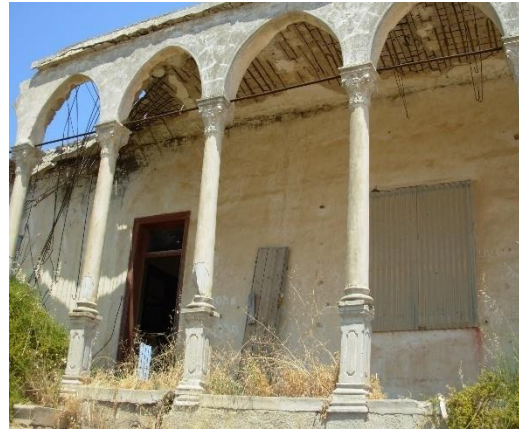
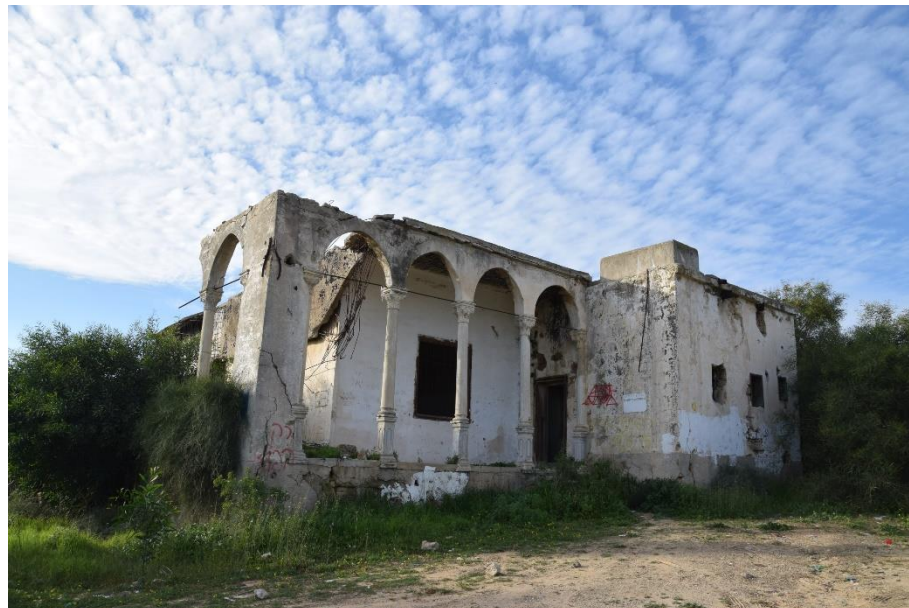
אתר מס' 8 - בית עלמי (מחוץ לקיבוץ)

כללי: מבנה מלבני בעל קולונדה היקפית מדרום וממזרח, ממנה הכניסה לבית. בית ליוואן בעל חלל מרכזי וממנו יציאה לארבעה חדרים.

מצב פיזי: גרוע.

חזית דרומית ומערבית, 2008 (וולינסקי תשס"ח)

א. שילוט הסבר.

ב. תיעוד.

ג. תכניות שימור ופיתוח המרחב סביבו.

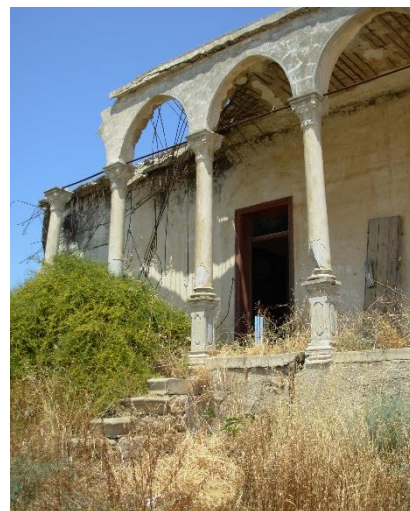
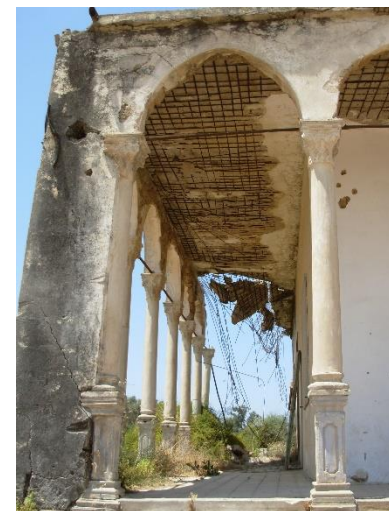
אתר מס' 8 - בית עלמי

קולונדה והכניסה אליה, 2008 (וולינסקי תשס"ח)

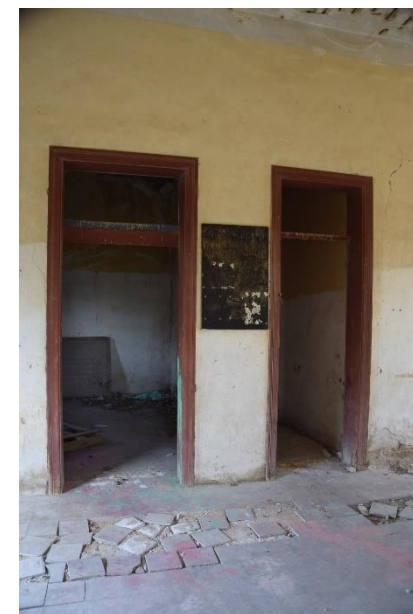
מרצפות עקורות בחלל המרכזי, 2015
