אתרי מורשת

במועצה האזורית חוף אשקלון

חלק שני

מושב חלץ

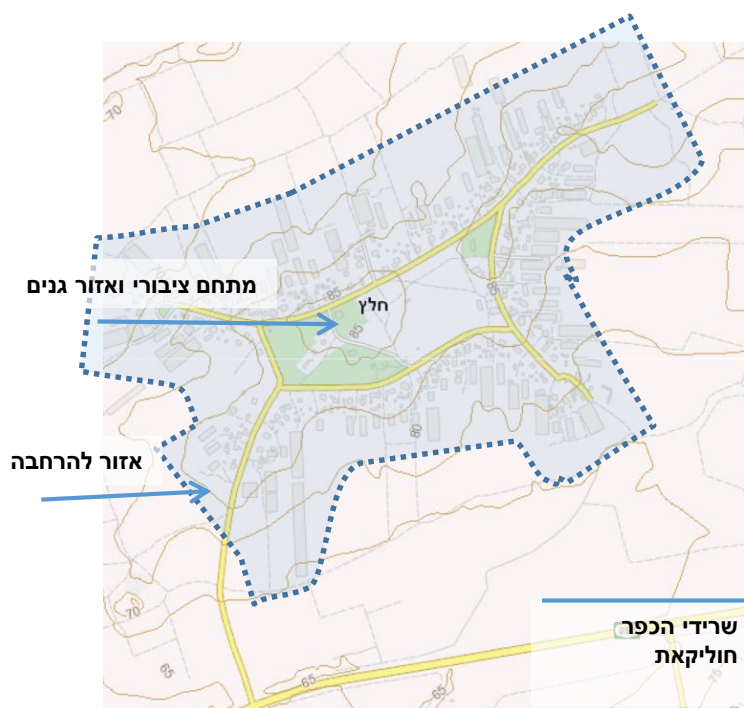
9. התפתחות מרחבית: המושב שוכן על שלוחה בין נחל חלץ ונחל ברור. מלכתחילה נבנה המושב בצורה הפרוסה על פני שטח נרחב (כפר 'מגבת'). המושב מורכב ממרכז מלבני ממנו מסתעפים ארבעה כבישים, שלושה מהם מסתיימים בתחום המושב ואילו הכביש הדרומי מהווה את כביש הגישה לישוב ומתחבר אל כביש 352 של היום. מבני הציבור נמצאים בתחום המלבן שמרכז המושב.

חלץ בשנת 2015 (על בסיס מפת אתר המפות הממשלתי)

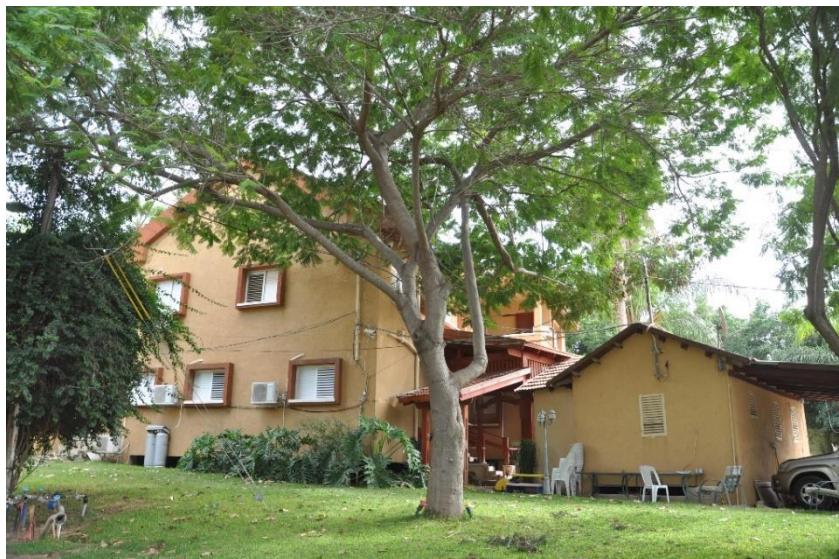
אתר מס' 1 – בית מקצועי

כללי: מבנה "בלקון" הנמצא בחזית של בית מגורים השייך לרצון בן שלמה. המבנה שופץ והורחב בחזיתו האחורית וחודשו הפתחים. מתפקד כחלק מבית המגורים.

חומרי בנייה: בלוקים, טיח, גג רעפים דו שיפועי. סככה קדמית.

מצב פיזי: טוב מאוד.

צילום עכשווי, מבט לחזית הדרומית

א. שילוט הסבר.

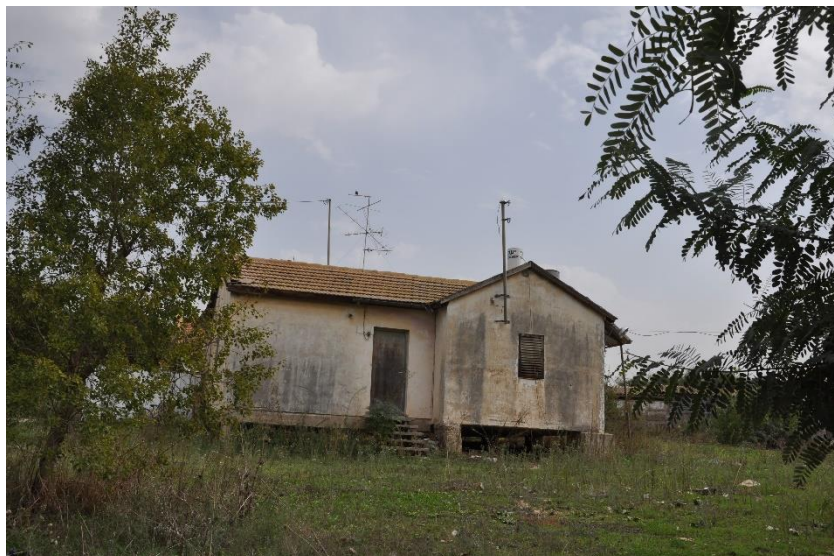
אתר מס' 2 - בית ראשונים

כללי: מבנה מגורים סטנדרטי, 'בלוקון' שנבנה בשנות החמישים במושבים, בגודל כולל של כ-32 מ"ר, כולל חדר שינה אחד, מטבחון ומקלחת. השרותים היו מחוצה לו.
חומרי בנייה: בלוקים, בטון, גג רעפים.
צמחיה: אין.
מצב פיזי: בינוי
נגישות: טובה.

מבט אל המבנה

א. שילוט הסבר.

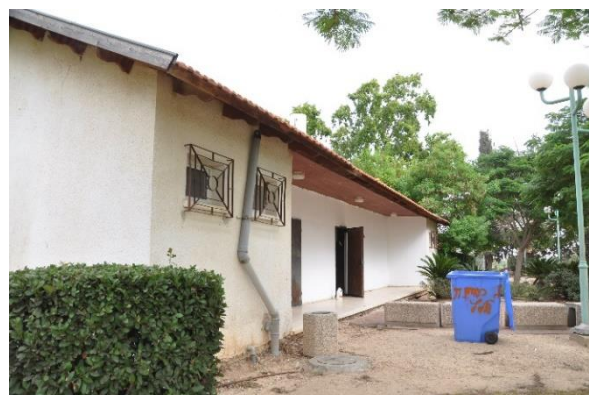
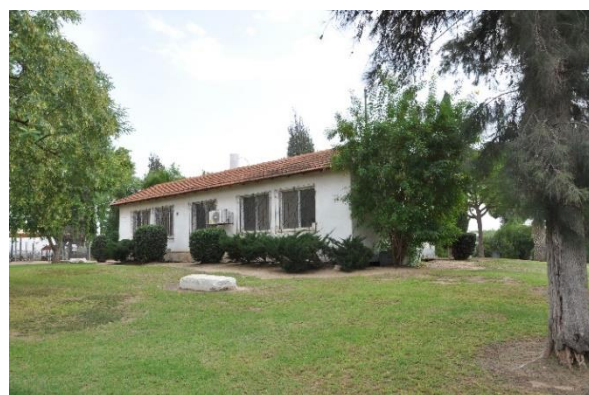
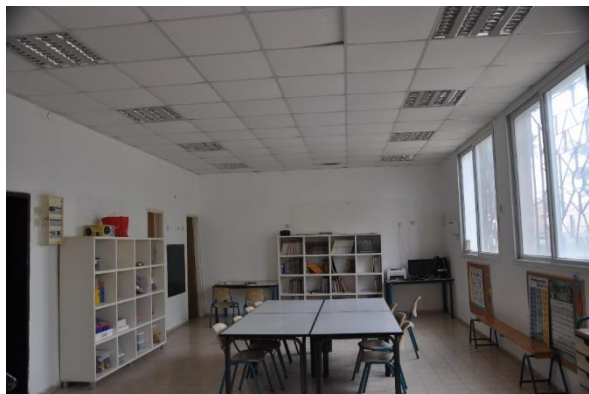
אתר מס' 3 – בית-ספר ראשון

כללי: מבנה מלבני (17.5X7.5 מ'), בעל 5 חלונות בחזיתו הצפונית, שתי דלתות כניסה ושני חלונות קטנים בחזיתו הקדמית. גג רעפים יוצר קירוי מעל כניסה. פונה לשטח ציבורי פתוח.

חומרי בנייה: בלוקים, טיח, חיפוי עץ, גג רעפים.

מצב פיזי: טוב, בשימוש.

מבט אל פנים המבנה

מבט מדרום – חזית קדמית

מבט מצפון – חזית אחורית

א. שילוט הסבר.

ב. המשך שימוש במקום.

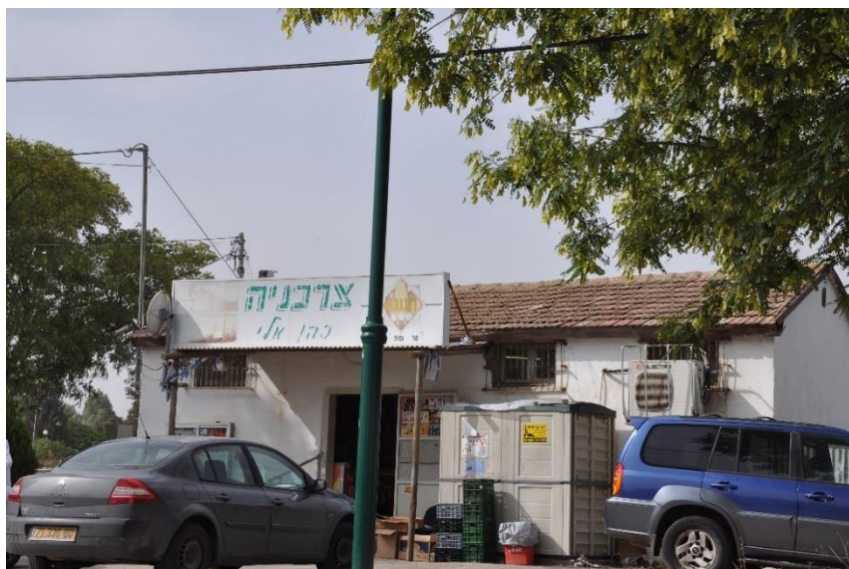
אתר מס' 4 - צרכניה

כללי: מבנה מלבני כ' (9x4 מ'). גג רעפים דו-שיפועי.
חומרי בנייה: בלוקים, טיח, גג רעפים.
צמחיה: אין צמחיה ייחודית.
מצב פיזי: טוב, בשימוש.
נגישות: טובה.

צרכניה

- א. שילוט הסבר.
- ב. המשך שימוש במקום.

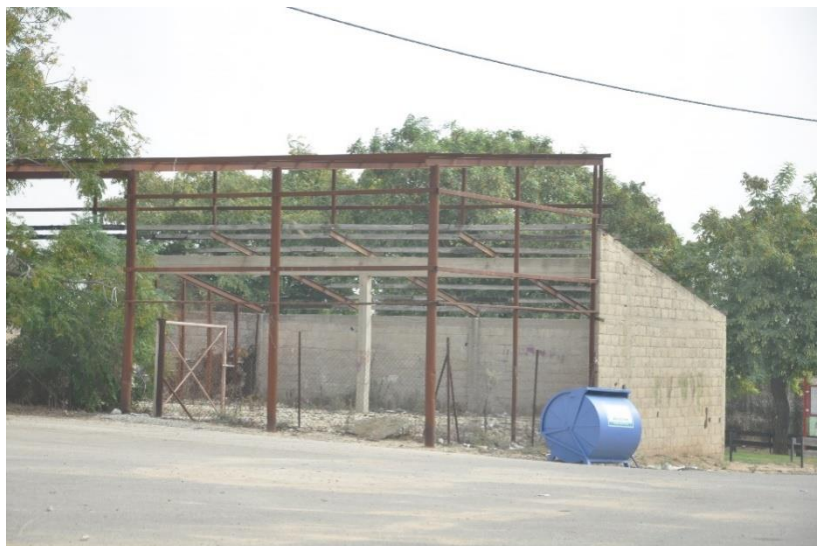
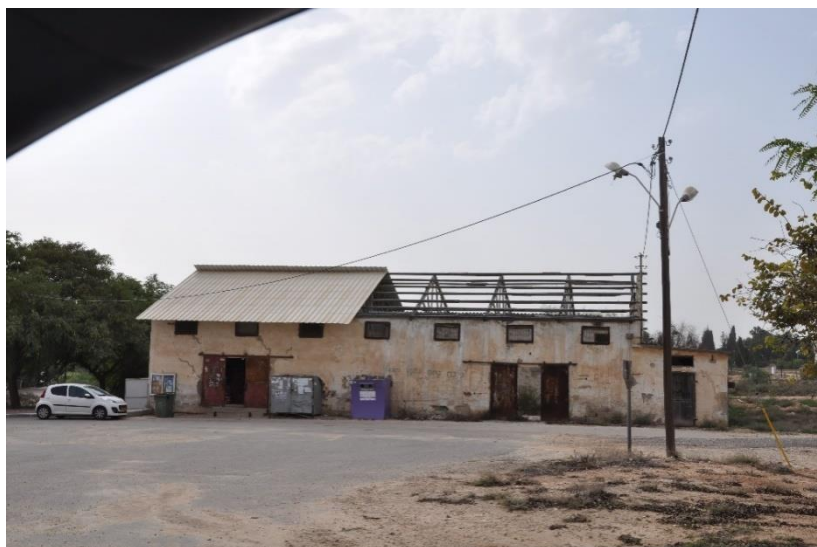
אתר מס' 5 - מחסן תבואות

כללי: המחסן הינו מבנה סטנדרטי הנמצא במושבים רבים וגם בקיבוצים. המבנה מלבני וארוך – 22x7.7 מ'. כולל שתי דלתות פח נגררות, חלונות הקבועים בחלק העליון של החזיתות הארוכות וגג משופע מפח. סככת המיון כוללת שני קירות בלוקים וקונסטרוקציה ממתכת.
חומרי בנייה: בלוקים, טיח, פח, מתכת.
צמחיה: אין.
מצב פיזי: גרוע.
נגישות: טובה.

סככת מיון

מחסן

- שילוט הסבר.
- טיפול במבנה והשמשותו.

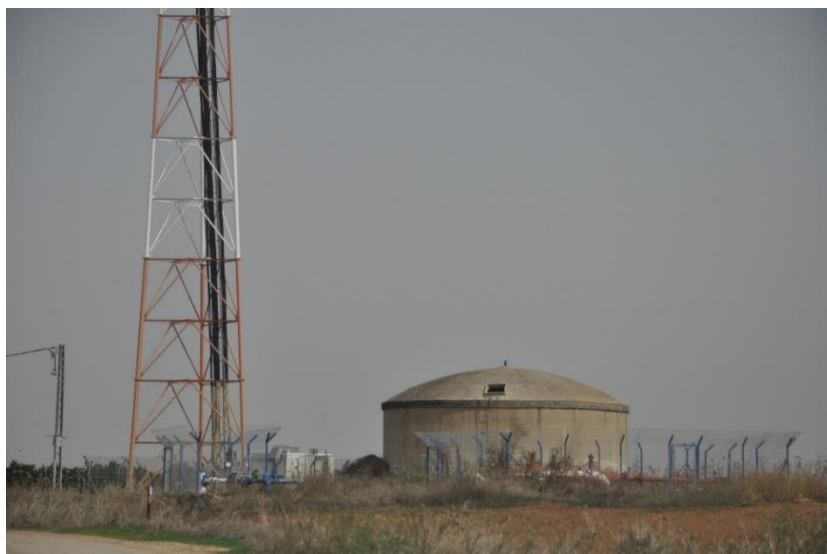
אתר מס' 6 - בריכת מים

כללי: בריכת בטון עגולה בעלת גג כיפתי מבטון.

מצב פיזי: בינוני.

מבט אל מבנה הבריכה ממערב

א. שילוט הסבר.

ב. שילוב במסלולי אופניים וטיול במרחב.
